Waterveiligheidsrapportage 2016

Waterschap Drents Overijsselse Delta

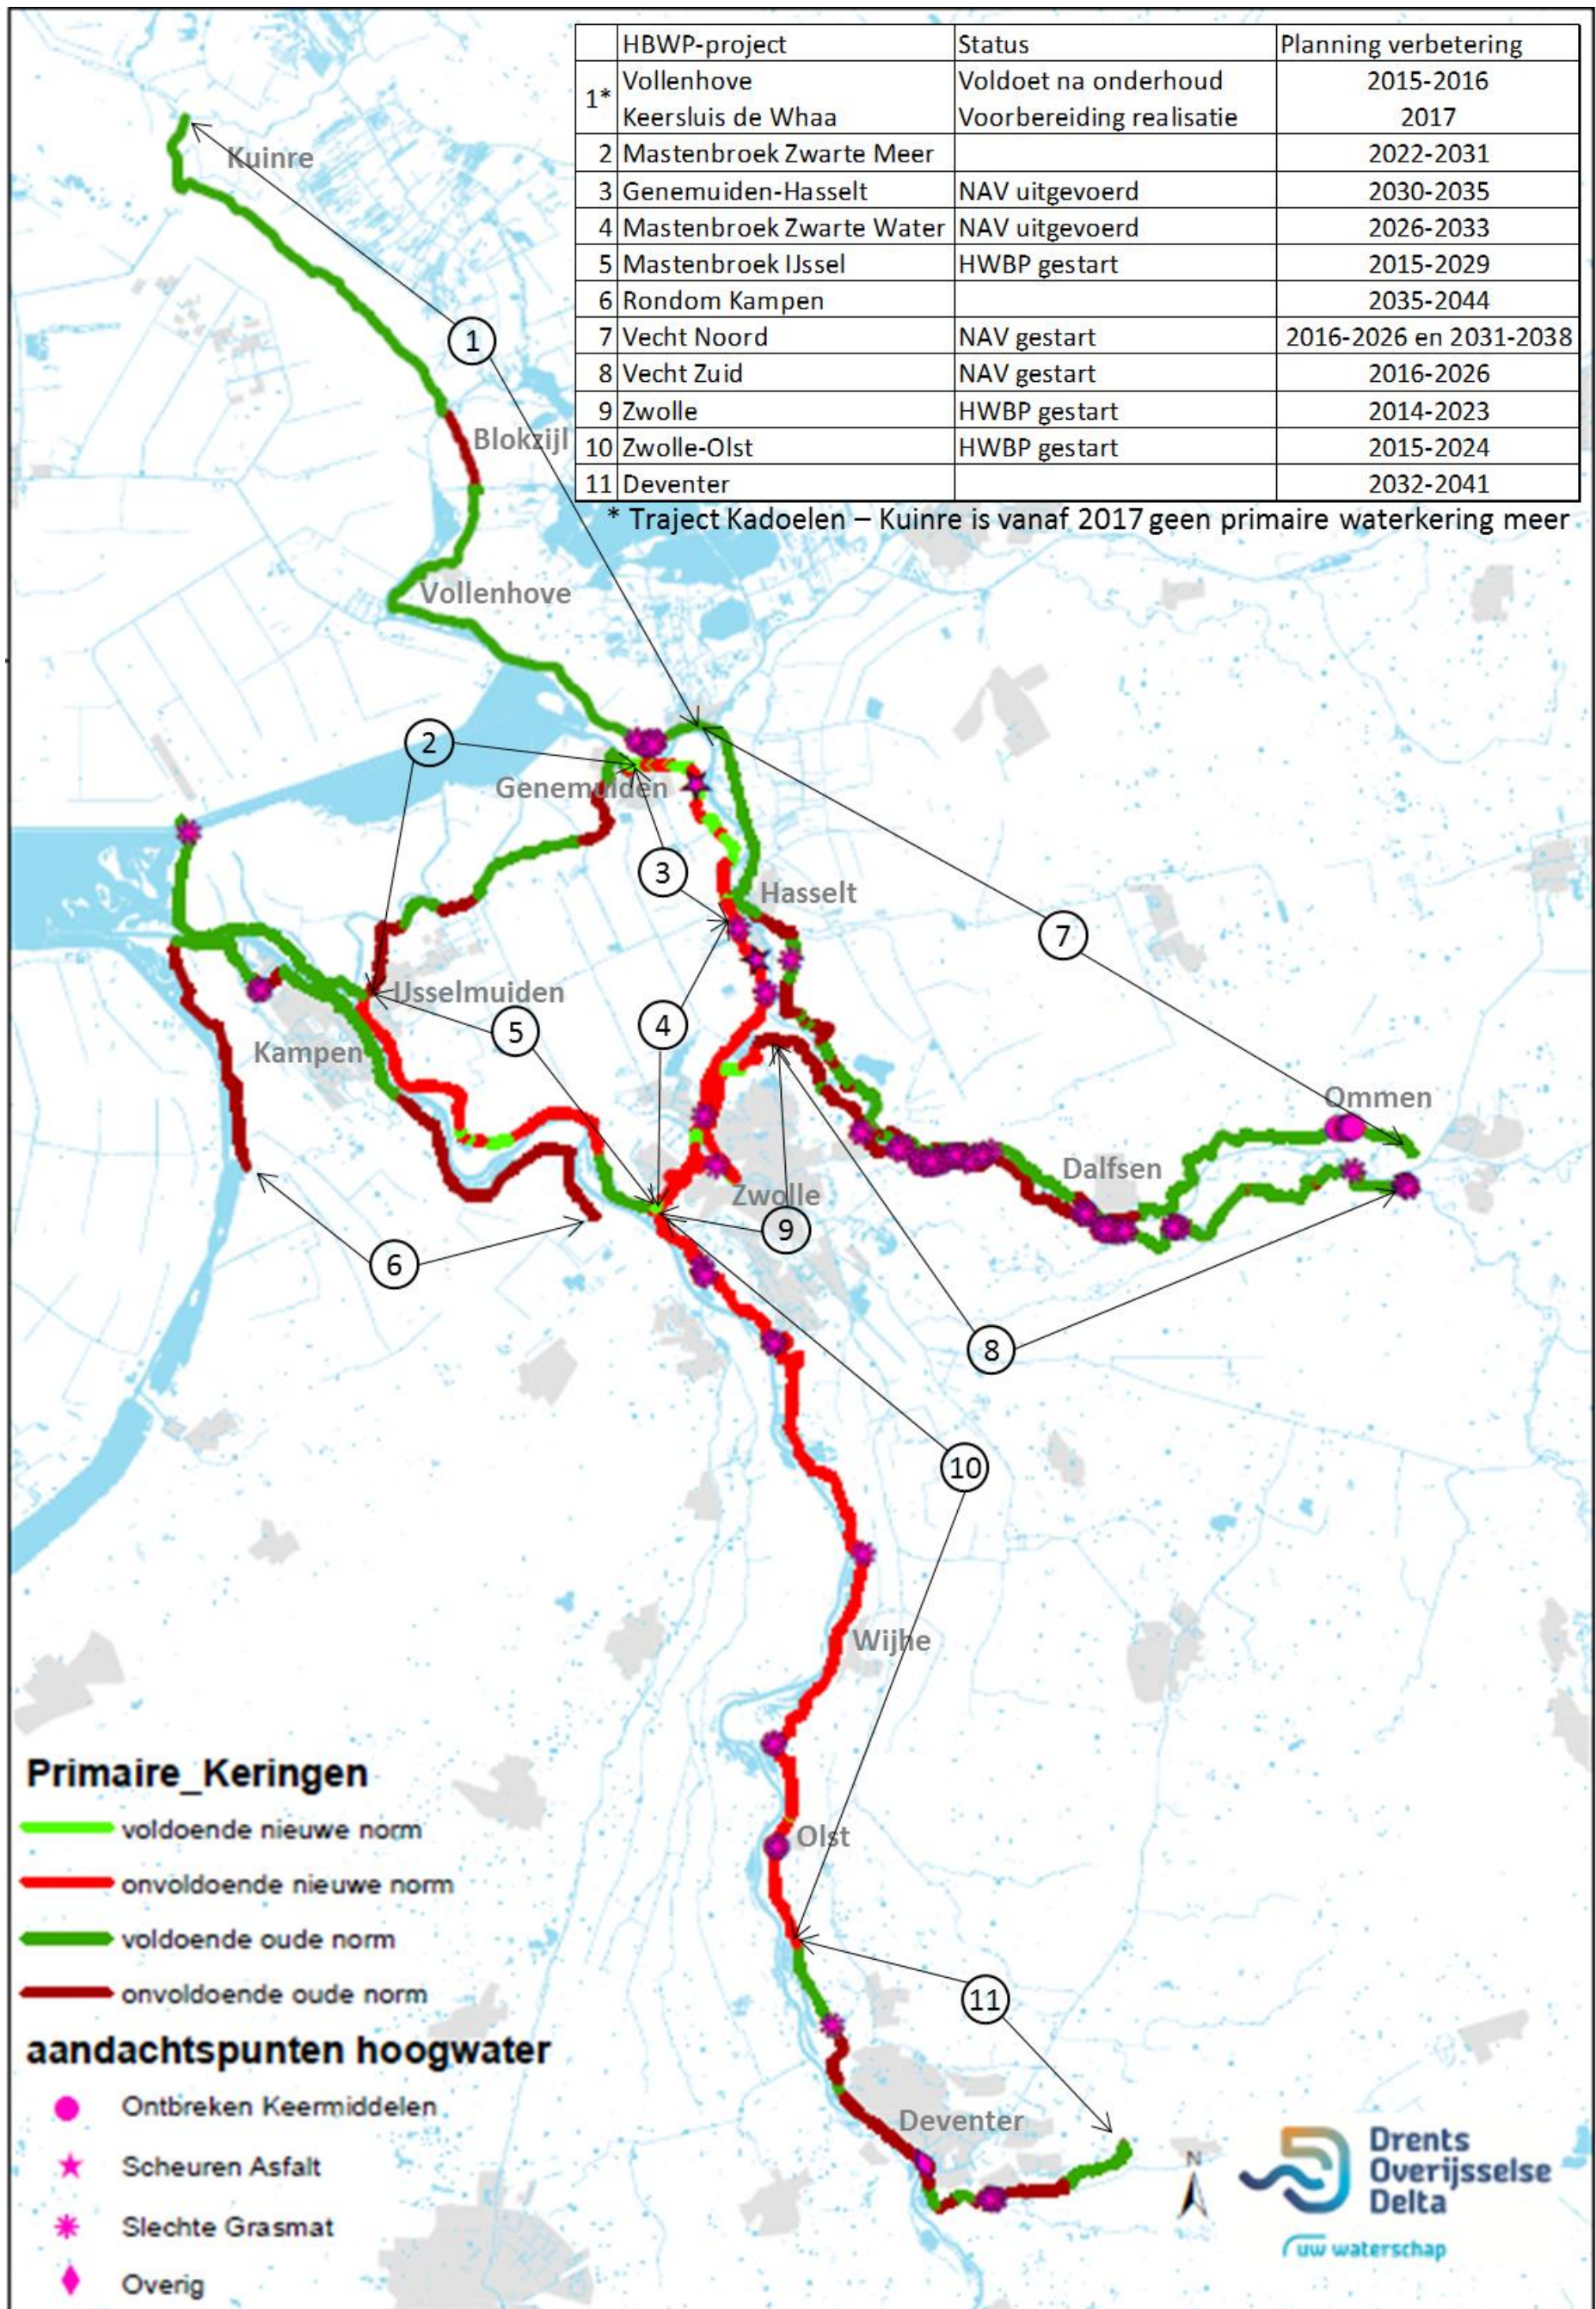
Als gevolg van doorlopende inspecties en de halfjaarlijkse schouw hebben we een goed beeld van locaties met verhoogd risico in onze waterkering, die extra aandacht verdienen tijdens hoogwater. Deze aandachtspunten zijn weergegeven in de kaart en betreffen voornamelijk:

- Slechte of ontbrekende grasmat als gevolg van de aanwezigheid van beplanting en bomen (schaduwwerking, beworteling, verstikking door bladeren)
- Slechte of losliggende grasmat als gevolg van engerlingen. Met name langs de Vechtdijken tussen de A28 en Hasselt.
- Scheuren in asfalt, met name bij polder Mastenbroek
